## Vassäng en våtmark i Storvik

Vassäng är en naturlig breddning av Vallbyån som har vuxit igen.

Sandvikens kommun erhöll i mars 2023 ett s.k. "LONA-bidrag", för att göra en förstudie med åtgärdsförslag, konsekvensbedömningar samt kostnadsberäkningar för att genomföra en våtmarksrestaurering.

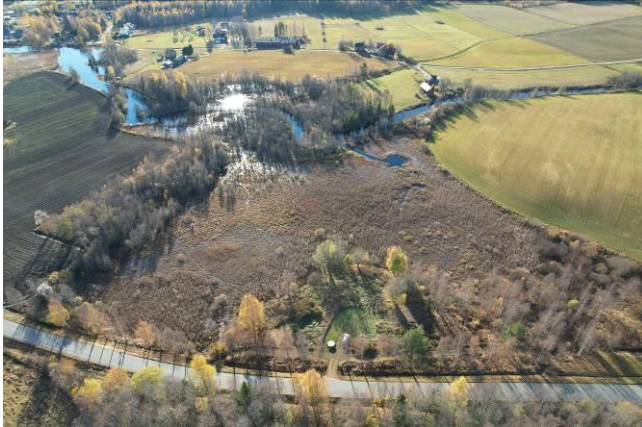
Vassäng ligger i anslutning till Vallbyån och har över tid växt igen och slammats igen av sediment som eroderat från omkringliggande marker.

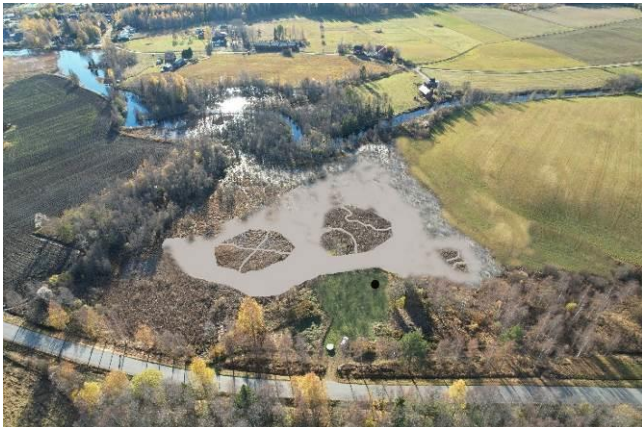
Ett förslag till en gestaltning av en restaureringsåtgärd innebär att bottenmassor och vegetation tas bort för att öka vattendjupet i våtmarken. Några öar för främst fåglar och groddjur anläggs också. Öarna perforeras av smala kanaler som gynnar främst rallfåglar och sumphöns.

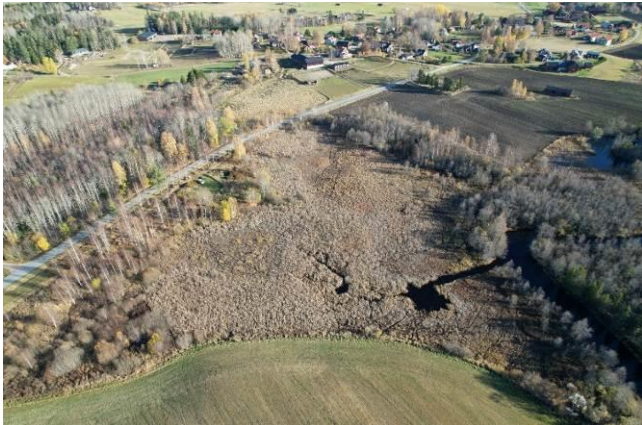
På våtmarken som gränsar mot jordbruksmarken i väster samt mot den rastplats som ligger i norr föreslås uppläggning av massor för att skapa en svagt sluttande strandäng som sedan även stängslas för att skapa förutsättning för bete. Betade strandängar är värdefulla och kommenteras på nästa sida.

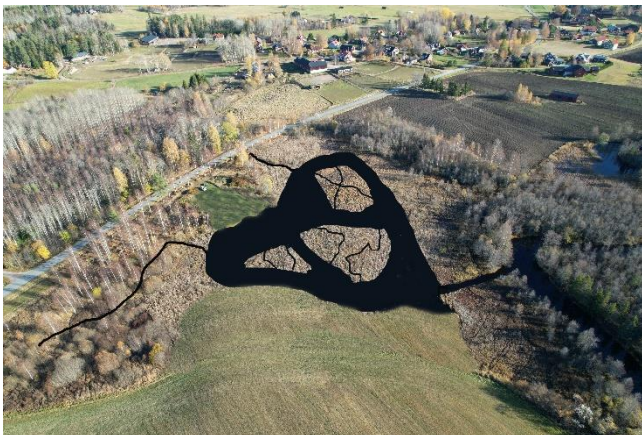
Även de två tillflödena från omgivande marker (till vänster i bilden) rensas för att öka genomströmningen av våtmarken.

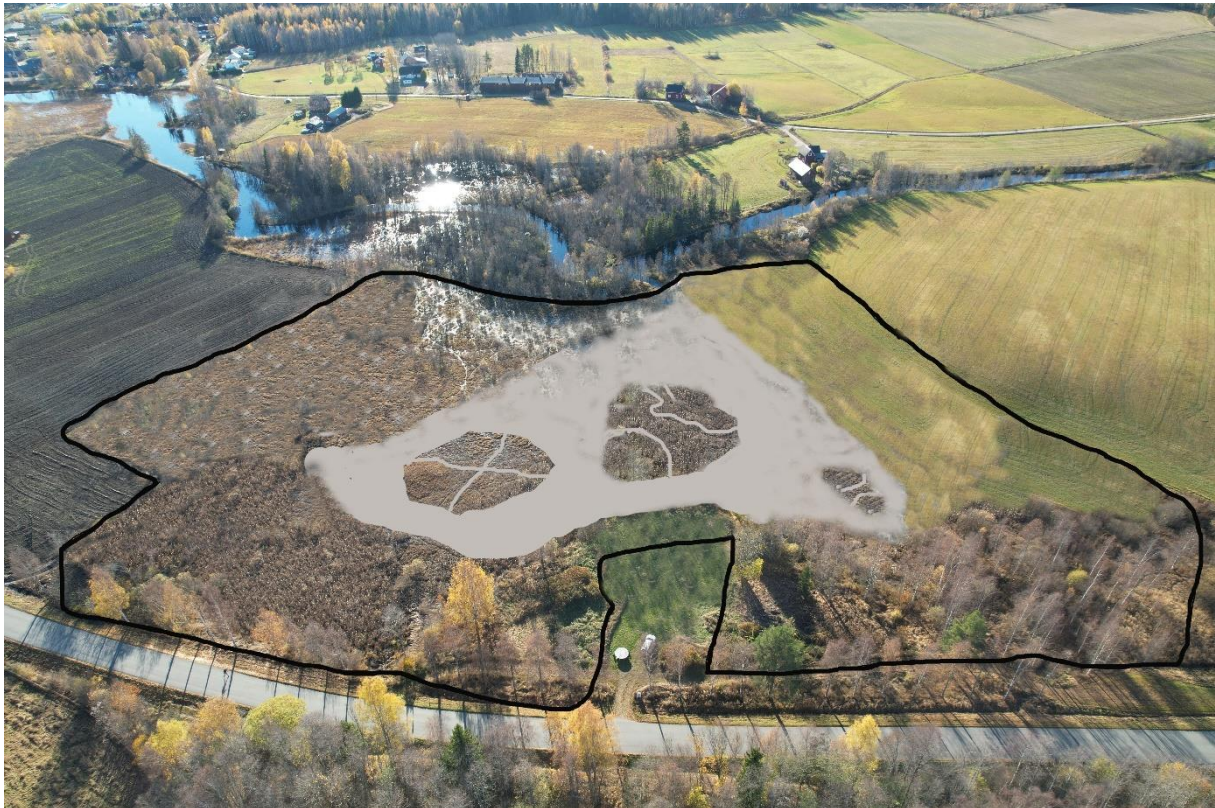
## Strandängar

Därför skissas här ett förslag på att ställa om även skogsmarken sydost om Vassäng till betesmark.

Likaså att utnyttja inte bara den (p.g.a. fyllnadsmassor) torrlagda remsan av strandängen i den västra delen av våtmarken. Här föreslås också en stängsling av minst 20 meter av den vall som f.n. växer på jordbruksmarken. Ju mer betesmark jämfört med slättermark, desto bättre!

Den ovan skissade omfattningen av betesmarken är ca 2ha vilket motsvarar halva årliga behovet av betesyta för ca ett par livdjur (dvs. ex.vis 2 vuxna kor).

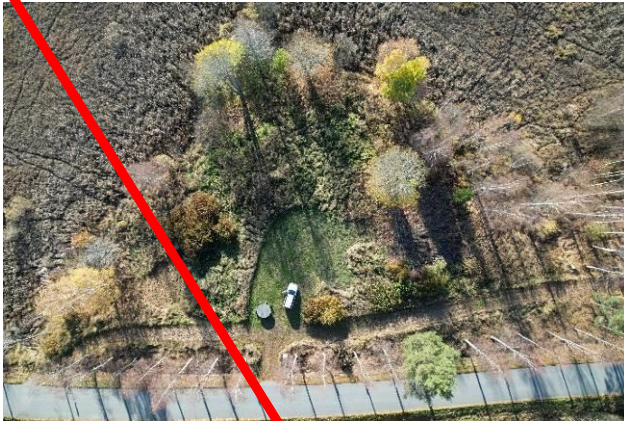
En information- och samlingsplats

En "handikappanpassad" utsiktsplattform, innebär att de naturvärden som skapas i våtmarken kan följas

får en m över markytan. Denna höjd räcker till för att få en bra utsikt.

Båda planen har en sittbänk med bra ryggestöd längs baksidan av plattformen. Såväl det övre "busskurstaket" som bjälklaget utgör ett bra regnskydd.

Rampen upp till övre planet, tar ett stort markutrymme eftersom lutningen enligt norm, skall vara 1:20. Det innebär här, att rampen skall vara ca 40m lång för att vara lämplig för rullstolar, rollatorer, barnvagnar m.fl.

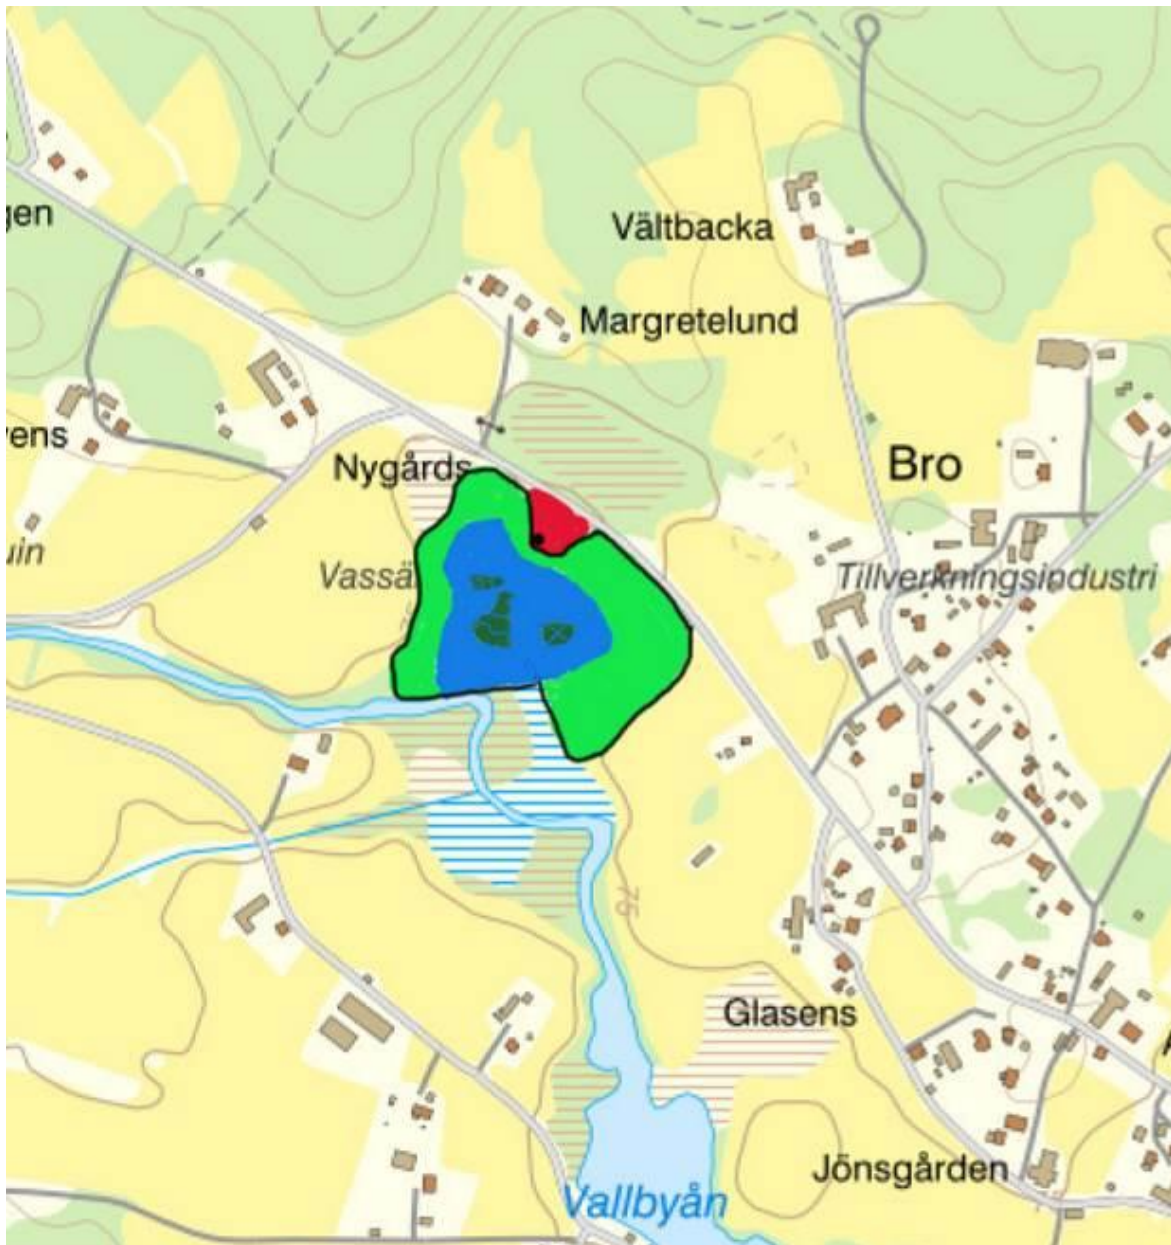
## Arbetsområde

Den svarta markeringen (ca 1000 m) är den stängseln (helst s.k. "Rovviltstängsel") som görs för att hägna det ljusare gröna fältet (ca 2 ha) som utgör betade strandängar vilka kompletterar biodiversiteten i våtmarken. Denna yta består delvis av de massor som schaktas ur våtmarken.

Blå markering är den tänkta våtmarken som blir ca 1,5 ha. Schaktdjupet blir ca 40cm.

Mörkt gröna områden är upplagda schaktmassor som formas som häckningsöar med svag lutning (< 1: 10) för att underlätta för fåglar och amfibier.

Rött område är rastplatsen.

- Schakt av massor (ca 6 000m<sup>3</sup>)
- 3 häckningsöar (ca 500 m<sup>2</sup>)
- Strandäng (ca 2 ha)
- Røjning av mindre träd och buskskikt
- Stängsling (ca 1 000 m s.k. "rovviltstängsel")
